Forstudie- lokaler for IKA Møre og Romsdal IKS

Dato: 01.07.2021

2.2 Tilstandsrapport eksisterende bygg og lokale for utvidelse

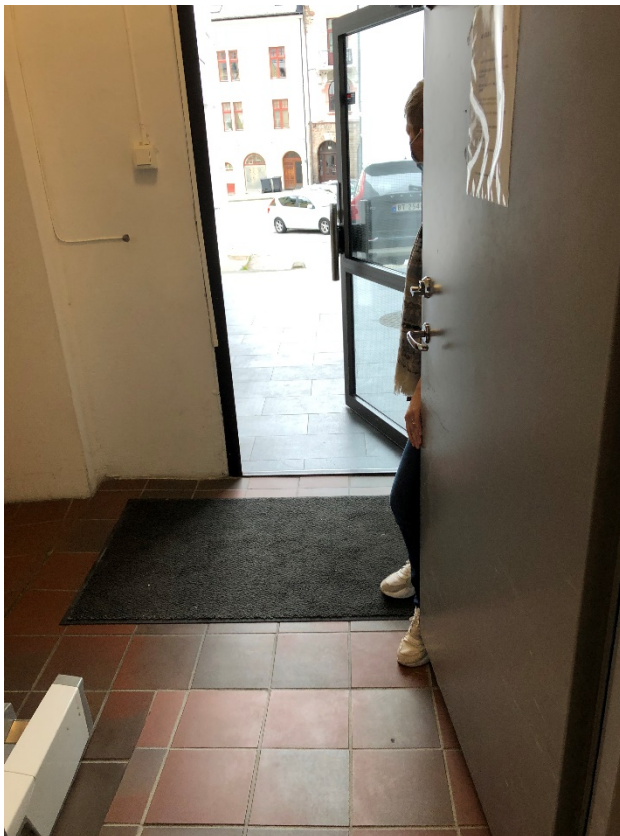
Varemottaket i Kirkegata 10 b ligger inne i en bakgård hvor det er parkering for andre leietagere. Her er det ofte biler som parkerer slik at store lastebiler ikke kommer frem. På vinteren er det snø og is og det er ikke plass for snøopplag. Dette vanskeliggjør leveringer på vinteren. Varemottaket er i en skrå bakke og lastebiler må rygge inn fra gaten. I Statsråd Daaes gt.9 er det ikke varemottak slik at bilen må stoppe i en bratt gate og senke lastelemmen i gaten (se bilde under). IKA MR har ikke kontroll på parkerte biler ved mottak i Statsråd Daaes gt. 9, noe som medfører mye merarbeid med å få fjernet biler ved arkivlevering.

Det at lastebiler står skrått ved begge lokasjoner gjør det svært tungvint og risikofylt for tilsatte å tømme store lastebiler for arkivmateriale. Materialet IKA MR mottar, er tungt og må deles opp for transport videre med mindre vogner i stedet for å kunne kjøre hele paller rett inn i mottaksrommet.

Varemottak Kirkegata 10b

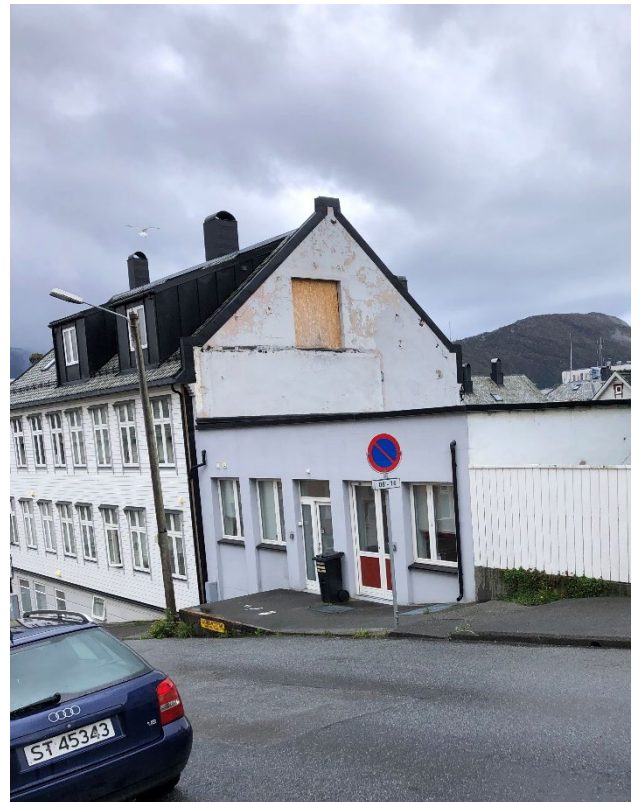
Varemottak Daaes gt. 9

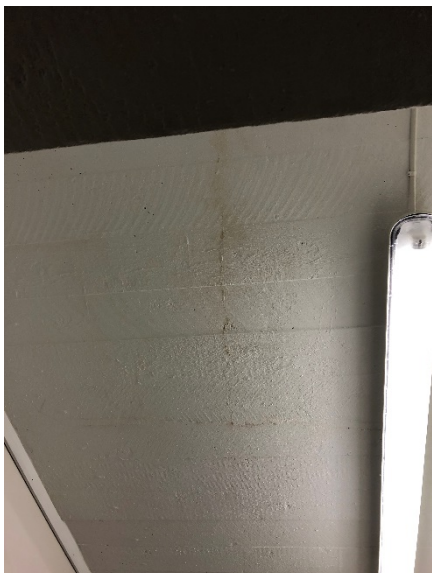
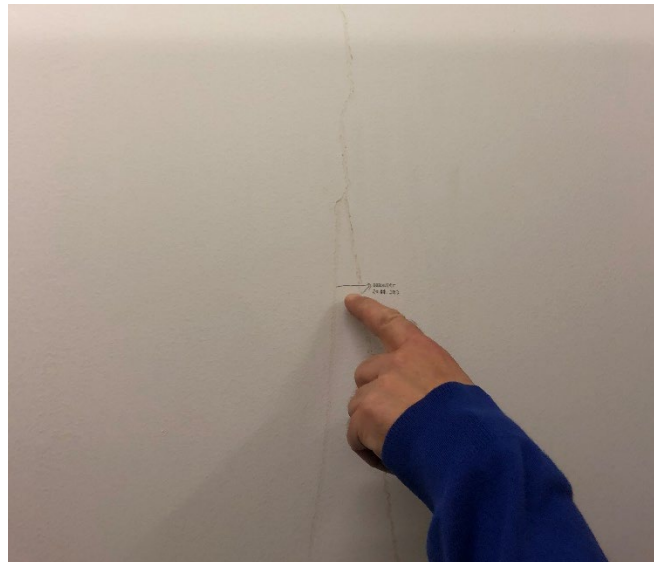
Vann og fuktighet. Det har stadig vært vannlekkasjer i magasinene. Fukt på gulv fra bakvegg og tak. Det er lagt ut papir på gulvet flere steder for å sjekke og holde øye med fuktighet på gulv. som har vært et gjentakende problem. Det er funnet sølvkre i lokalene som er tegn på at det er fuktighet i magasinene. Rør for radiator er ført i tak gjennom magasin noe som ikke er i henhold til forskrifter.

Fukt utslag i tak og vegg

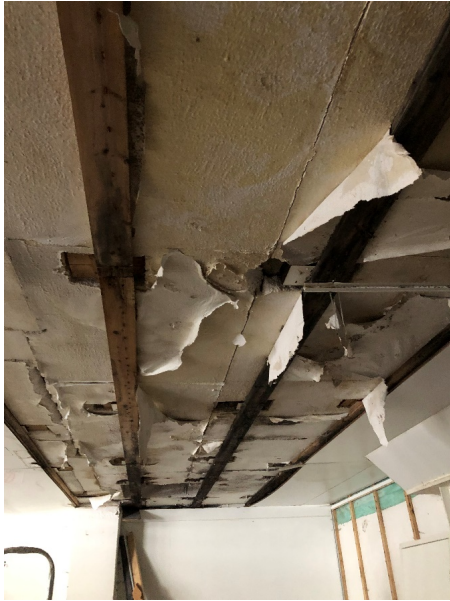
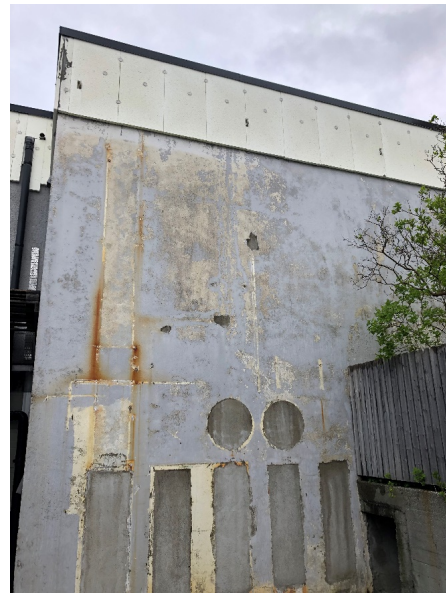
Eiendommen i Statsråd Daaes gt. 9. ble rehabilitert i 2012. IKA MR har likevel opplevd flere lekkasjer fra tak, senest høsten 2020 og utbedringer ble iverksatt. Her er det også fuktinntrenging gjennom taket som man har klaget på, men utbedring av lekkasjene gjøres som en minimumsløsning ved å male innvendig tak der det er spor etter fukt. Det er en sjakt i bakkant av lokalene mot naboens hage hvor det føres overvann fra ovenforliggende bebyggelse. Konstruksjonen tilfører fuktighet til magasinlokalet og er ingen heldig løsning. Utvendig er det isolert med synlige plater på vegg rundt gesims. Hva som er av isolering i vegger er ukjent.

IKA MR har fått tilbud om å leie underetasjen i Statsråd Daaes gt. 9 under eksisterende magasin 04. Arealet er på ca 950 m² med et tillegg på 708 m² magasin i 1. et. og + 172 m² i utvidelse av magasin M04 i 2. etg. Vi har befart dette lokalet, som foreløpig er et rålokale. Lokalet benyttes foreløpig til lager av diverse byggematerialer og diverse søppel. Lokalet ligger fint til og det vil være mulig å få til et bedre varemottak enn i eksisterende lokaler. Det har god takhøyde og lite søyler og slik sett kunne det passe som utvidelse av virksomheten. Lokalet ligger imidlertid i en underetasje med hele bakveggen mot terreng. Innerst i lokalet er et mellomrom mellom den ytre og indre kjellerveggen. Mellom disse var det ved befaring en stor mengde vann som rant mellom de to veggene. Hele lokalet føltes fuktig. OPAK AS vil på bakgrunn av noe av de samme problemene som er registrert i bygget over og i Kirkegata 10 b, ikke anbefale at dette lokalet benyttes til arkiv med de strenge krav som gjelder for fukt og temperatur. Dersom dette lokalet skal tilfredsstillende kravene til arkivvirksomhet bør det graves ut i bakkant av lokalet utvendig og dreneres på nytt slik at vannet ledes utvendig og ikke innvendig i lokalet. En slik løsning vil være vanskelig å få til da bygget ligger i eiendomsgrensen og nabo har sin hage over. OPAK AS mener derfor at lokalet er uegnet.

Fukt i tak og vegger og bare isolert rundt taket med åpen isolasjon
