Forstudie- lokaler for IKA Møre og Romsdal IKS

Dato: 01.07.2021

2.2 Tilstandsrapport eksisterende bygg og lokale for utvidelse

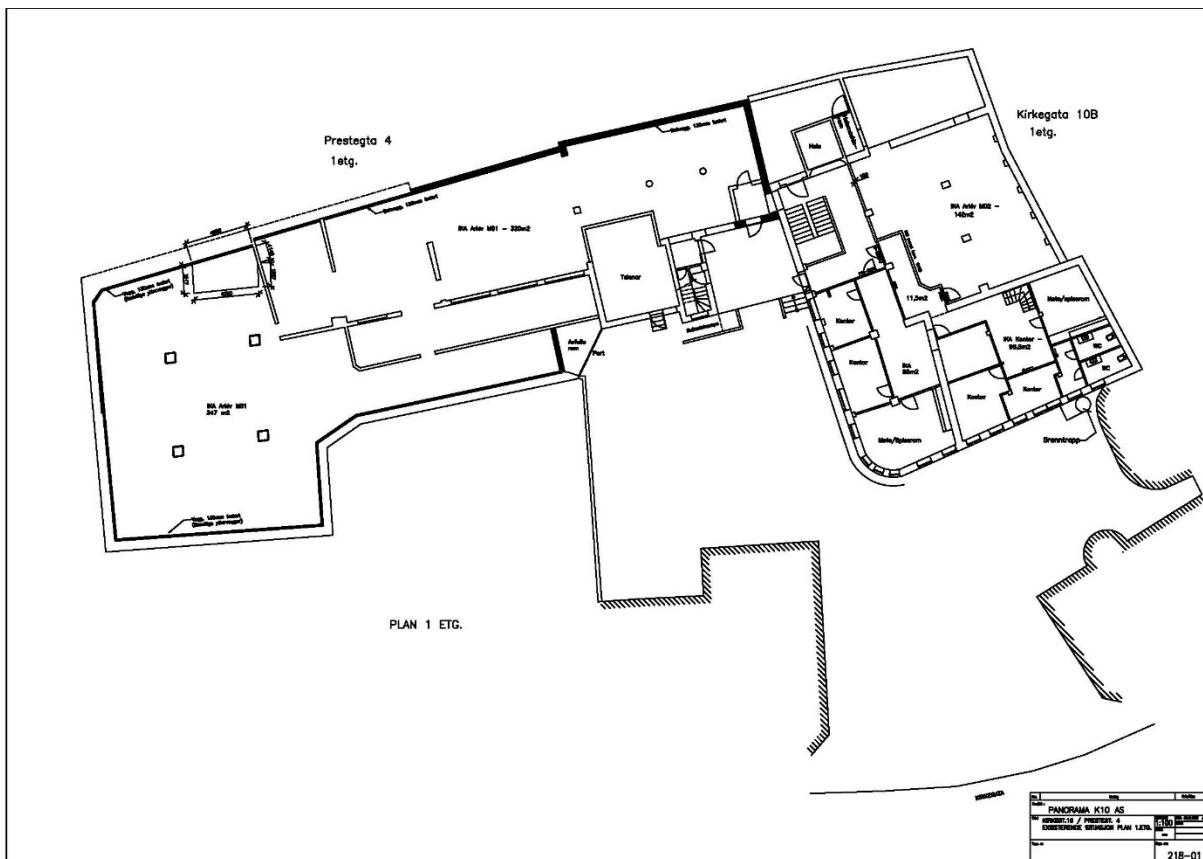
Kirkegata 10b 1.etg.

Vann og fuktighet. Det har stadig vært vannlekkasjer i magasinene. Fukt på gulv fra bakvegg og tak. Det er lagt ut papir på gulvet flere steder for å sjekke og holde øye med fuktighet på gulv. som har vært et gjentakende problem. Det er funnet sølvkre i lokalene som er tegn på at det er fuktighet i magasinene. Rør for radiator er ført i tak gjennom magasin noe som ikke er i henhold til forskrifter.

Kirkegata 10b har vedlikeholdsetterslep spesielt på fuktsikring mot grunnen og fra deler av taket. Bygget bærer generelt preg av utidsmessighet. Ledelsen har flere ganger tatt opp med gårdeier hovedproblemene med fukt og temperatur i magasinene, men opplever at det blir gjort minimumsløsninger fremfor å ta de store grepene og gjøre bygget tilstrekkelig tett og få inn nødvendig varme/kjøling og ventilasjon. IKA MR har avtale med NOKAS om kontroll og bekjempelse av skjeggkre og sølvkre som stadig har blitt funnet. (se vedlagt rapporter fra NOKAS AS) Funn av sølvkre er tegn på fuktig lokale og viser at magasinene ikke er i henhold til forskrift.

Over deler av magasin 01 er det en parkeringsgarasje med innkjøring fra Prestegata. Da dette var i bruk, var det flere lekkasjer ned i magasinet under. Parkeringen i bygget ble derfor avsluttet, men faren for lekkasjer er ikke utbedret.

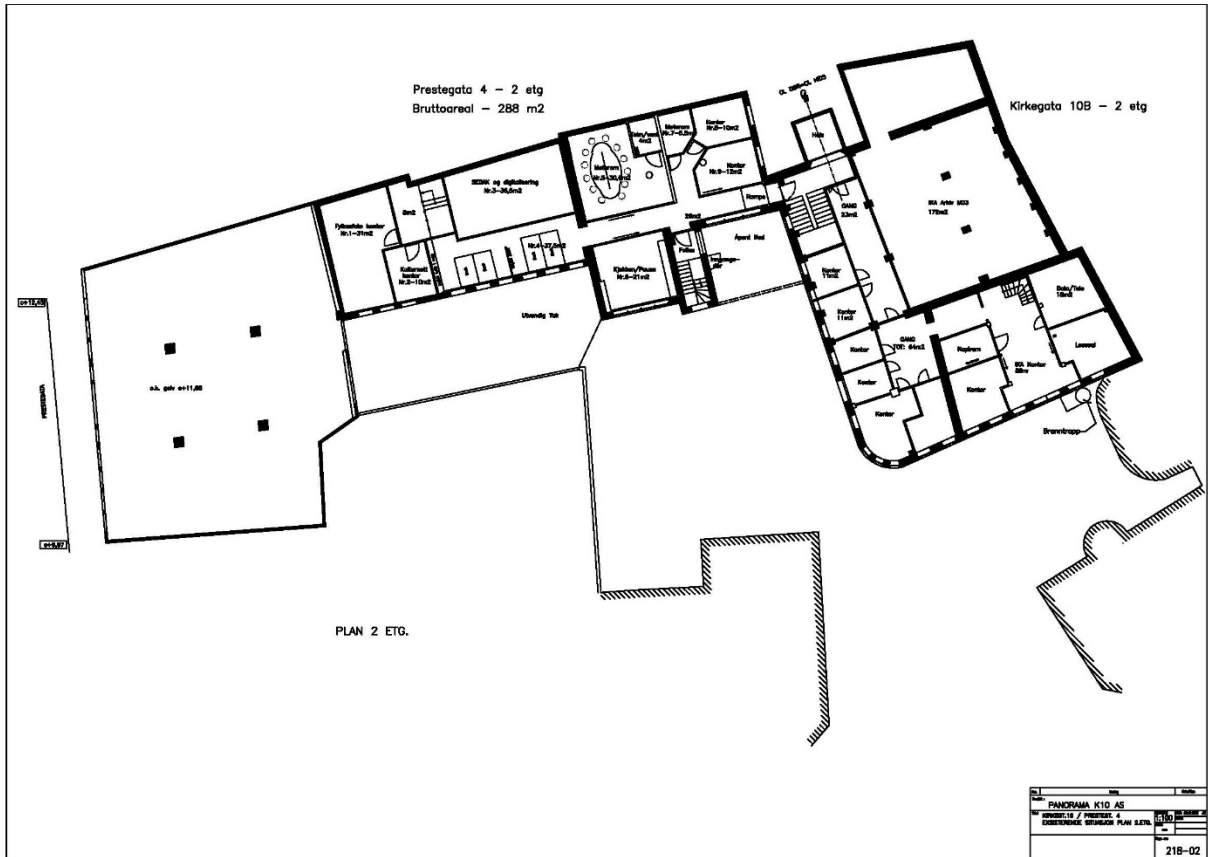
Kirkegata 10b 2.etg

Brann og skadelig varme. Det er trebjelkelag på loftet i Kirkegata 10b. Dette er ikke brannsikret med brannalarm, slik at en brann kan utvikle seg fra loftet og gi store skader på bygningen. Søppel,

Skadeverk, innbrudd og ulovlig tilgang. Bygningene har alarm og adgangskontrollsystem. Magasinene er avlåst og sikret med bevegelsesalarm i korridorer, men det er enkelt å ta seg inn i kontorlokalene via et tak ved søppelbod opp til 2. etg i Kirkegata 10b hvor det ikke er glassrutesensor.

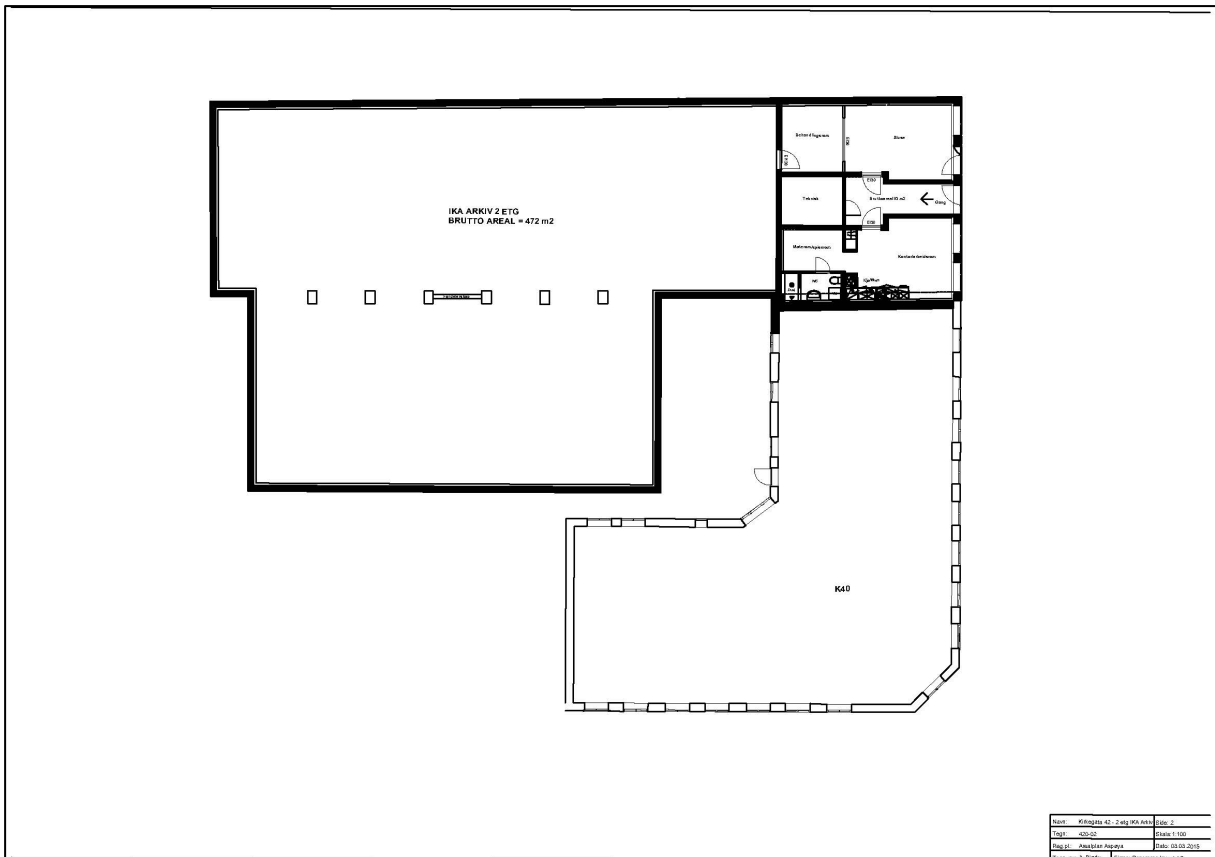
Statsråd Daes gt. 9 eksisterende lokale

Eiendommen i Statsråd Daaes gt. 9. ble rehabilitert i 2012. IKA MR har likevel opplevd flere lekkasjer fra tak, senest høsten 2020 og utbedringer ble iverksatt. Her er det også fuktinntrenging gjennom taket som man har klaget på, men utbedring av lekkasjene gjøres som en minimumsløsning ved å male innvendig tak der det er spor etter fukt. Det er en sjakt i bakkant av lokalene mot naboens hage hvor det føres overvann fra ovenforliggende bebyggelse. Konstruksjonen tilfører fuktighet til magasinlokalet og er ingen heldig løsning. Utvendig er det isolert med synlige plater på vegg rundt gesims. Hva som er av isolering i vegger er ukjent.

Overflater inne i magasinet vurderes som tilfredsstillende, men flere lekkasjer og ikke tilstrekkelige klimatiltak gjør bygget uegnet som arkivlokale og oppfyller heller ikke krav i leiekontrakten.

VVS-anleggene rehabilitert i 2012, med blant annet et nytt bad + kjøkken i en leilighet mot gaten, men magasindelen i bygget har ingen ventilasjonsanlegg. Det er satt inn en varmepumpe /kjøleunit i den ene enden av lokalet, noe som gjør at temperaturen og fuktigheten er varierende i hver sin ende av lokalet.

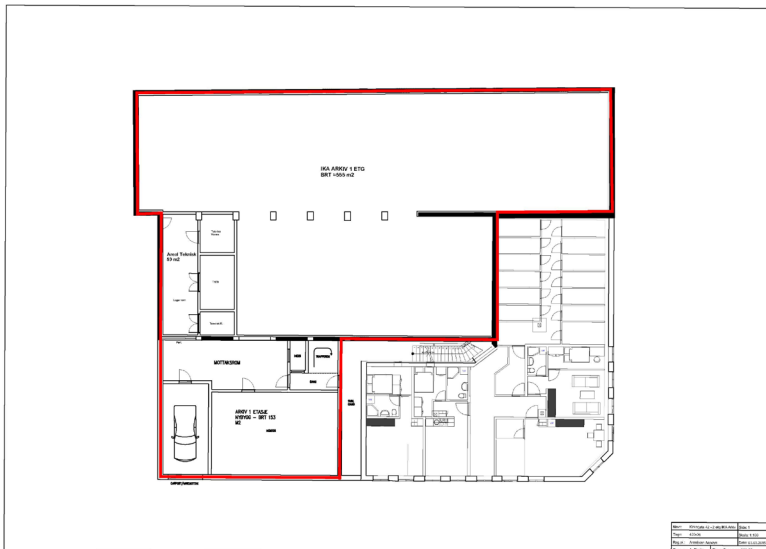
Ny 1 etg Statsråd Daes gt. 9

Vi har i pkt 2.2 og tilstandsrapporten skrevet om det tilbudte lokale i underetasjen i Daaes gt.9. Vi er av den oppfatning at dette lokalet ikke vil kunne oppfylle kravene til et arkiv slik arkivloven eller forskrift krever, først og fremst på grunn av de fysiske forholdene i bygget. Selv om man klarer å innrede et bra arkiv, mener vi at faren er stor for at lekkasjer vil kunne forkomme. En dobbelt bakvegg som fungerer som en sjakt for vann fra bakveggen, vil vi som bygningskyndige ikke kunne akseptere som en løsning. En drenering av baksiden er vanskelig å få til fra naboens hage, som ligger helt inn mot lokalet i både 1. og delvis 2. et.

Det er en terrasse for bakgården i Kirkegata 40 som har lekkasjer ned i lokalet under. Det er ukjent hva slags membran/tetting det er her ned mot lokalet i 1 etg.

Vi vil derfor ikke anbefale at man går videre med å leie ytterligere lokaler i dette bygget, da vi mener inngåelse av leiekontrakt her vil føre til tilsvarende problemer som det man allerede har i Kirkegata 10b med lekkasjer og i Daaes gt.9. Fuktighet og problemer med å styre temperaturen i bygget.
